MINISTERO PER I BENI E LE ATTIVITÀ CULTURALI

UNIVERSITÀ DEGLI STUDI DI SASSARI

Architettura e territorio dal dopoguerra ad oggi nella Sardegna Settentrionale

Oggetto (denominazione): Scuola media "Grazia Deledda"
Altra denominazione: Ex-Istituto di Avviamento Professionale
Localizzazione: Piazza Sacro Cuore, Sassari

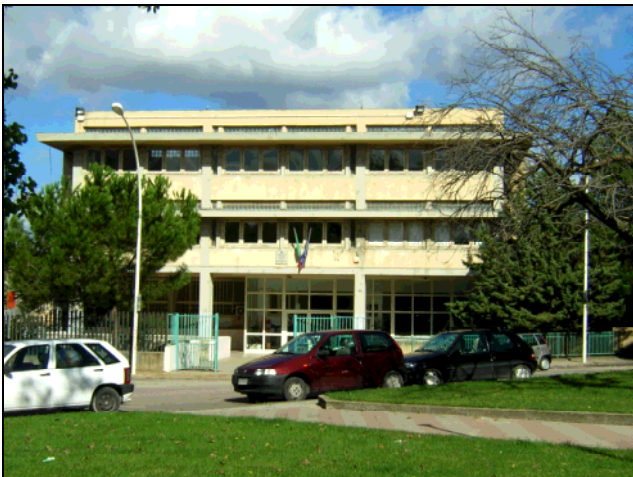
Foto esterni

L'articolazione per blocchi dell'organismo edilizio permette di inserire parte dei volumi richiesti dal programma funzionale nel dislivello tra il piano della strada ed il cortile, lasciando alla chiesa il ruolo di edificio dominante sulla piazza della Sacro Cuore. L'edificio appare quindi alto tre piani sulla piazza e quattro nel cortile interno.

L'articolazione dei corpi di fabbrica, segnati dalle membrature in cemento armato, rimanda all'immagine degli edifici industriali del periodo, e costituisce probabilmente una connessione col contenuto formativo originario dell'istituzione che ne faceva uso, inizialmente una scuola di avviamento industriale. Il cortile interno è delimitato dal corpo principale da un edificio secondario basso, attualmente usato come asilo, il cui prospetto è segnato da una lunghissima e profonda pensilina in cemento armato, che ripara dalla pioggia e dal sole un lato del campo sportivo ricavato nel cortile.

Nonostante gli sforzi per mantenere efficiente l'edificio con operazioni di manutenzione ordinaria, le membrature in cemento armato risentono dell'invecchiamento e dell'esposizione alle intemperie. Ugualmente bisognosi di manutenzione straordinaria sono i pavimenti e parte dei serramenti in legno.

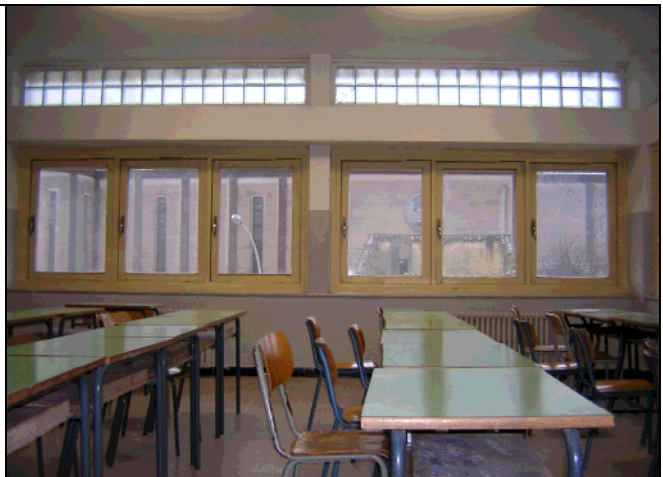
Foto interni

Le aule sono illuminate dal nastro di finestre in legno e da sopraluce in vetrocemento, sopra le velette delle finestre, che consentono alla luce naturale di arrivare in profondità, evitando il surriscaldamento degli ambienti dovuto al guadagno solare diretto.

Gli spazi comuni mostrano una generosità, una luminosità e una ricchezza spaziale poco comuni a molti edifici scolastici contemporanei e successivi.

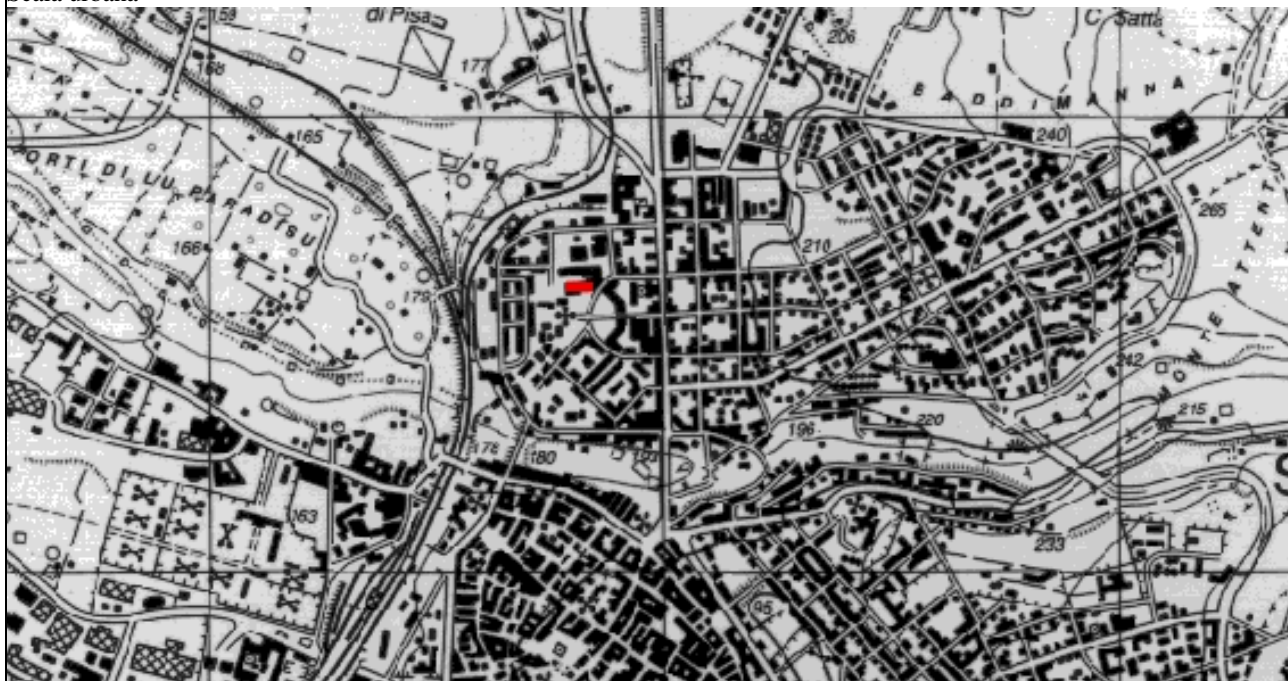
Planimetria dello stato attuale

La costruzione di un altro edificio scolastico in aderenza al confine settentrionale del lotto ha caratterizzato la zona come un importante complesso scolastico, riducendo però la possibilità di percepire dall'esterno la complessità spaziale dell'edificio di Pellegrin e Cicconcelli.
